寒工高改築工事かわら版

第39号

グラウンドの表層材敷き込み作業と防球ネット張り作業をしています

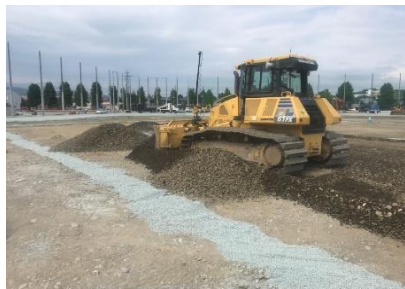
グラウンドの下層を敷均し

防球ネット支柱の建て込みが完了したところから、金物を取付けて、ワイヤーを設置しネットを張っています。グラウンドのクレイ舗装は、路床の高さを調整しながら敷き均し、路盤碎石を敷き込みして終わったところから、表層材の敷き込み作業を行います。外周のランニングコースもアスファルト舗装の段取りをし、月末から順次舗装をしていきます。

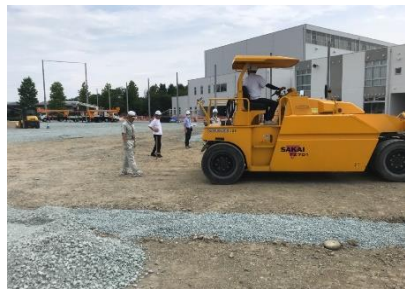
転圧し、たわみがないか確認

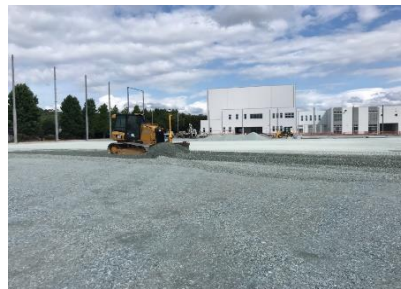
路盤碎石を敷均し、転圧

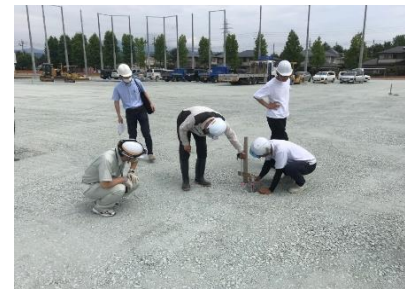
碎石の厚さを確認します

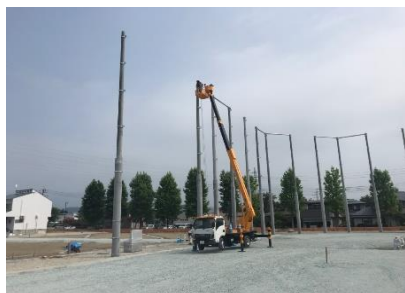
支柱に金物を取付けます

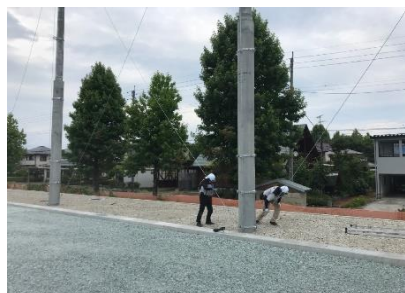
金物にワイヤーを張り、ワイヤーにネットを張り付けます
